重庆医科大学附属第二医院江南医院放射诊疗建设项目

(后装机)

竣工环境保护验收监测报告表

编制单位：重庆泓天环境监测有限公司

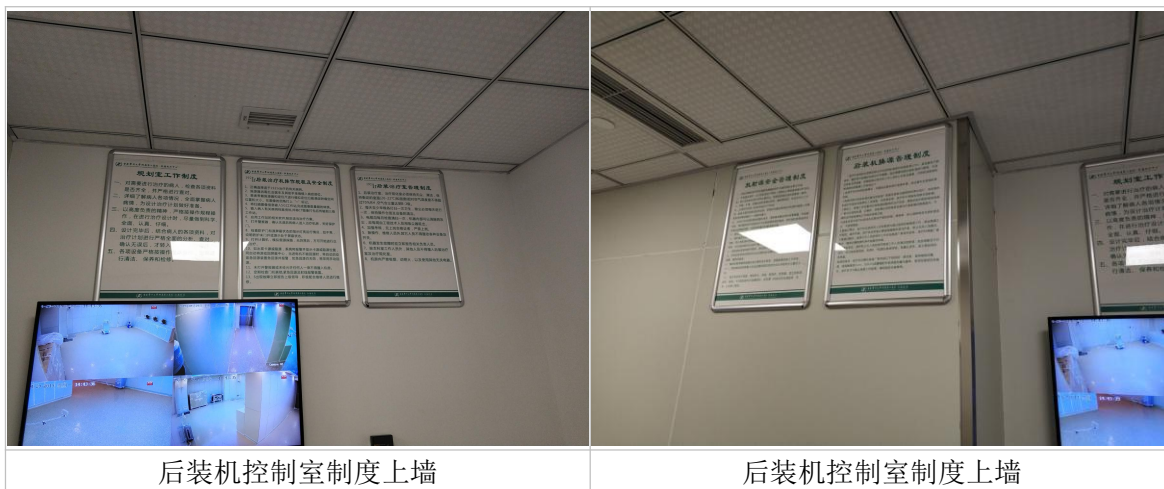
图4-1 项目制度上墙现场照片

医院制定有健全的操作规程、岗位职责、设备检修维护制度、人员培训计划、辐射监测方案、辐射事故应急预案等，并已张贴上墙，具体制度名录如下：《放射诊疗安全与防护管理制度》、《辐射安全和防护监测方案》、《放射工作人员辐射安全与放射防护培训计划》、《放射工作人员个人剂量监测制度》、《放射工作人员职业健康管理制度》、《放射辐射危害告知制度》、《放疗科放射事故应急处理预案》、《后装治疗操作规程》。
